Plate Heat Exchanger

MAINTENANCE GUIDE

日阪プレート式熱交換器
メンテナンスガイド

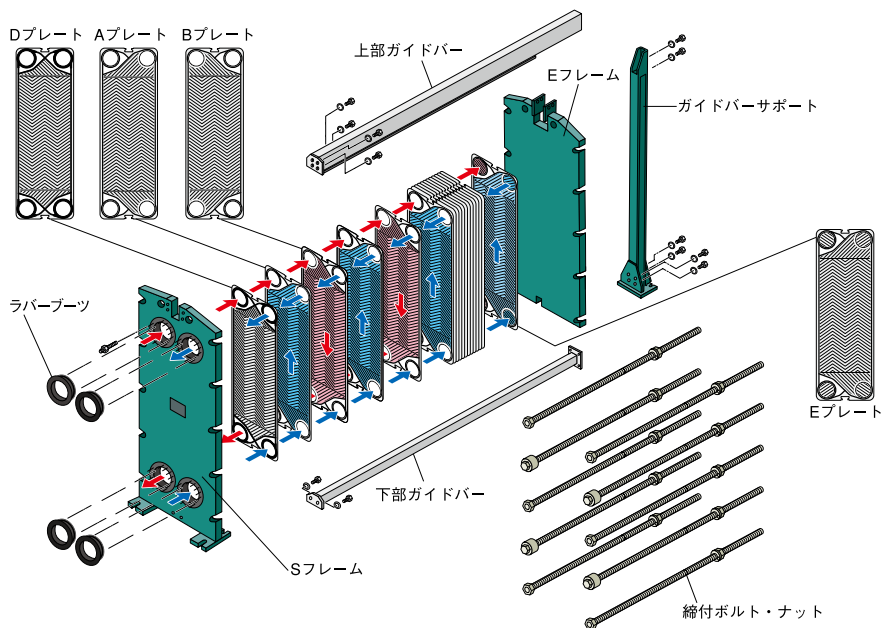
プレート式熱交換器構造図

ステンレス、チタニウムなどの耐食性金属の薄板をプレス成形したものを伝熱プレートといい、その周辺を合成ゴムのガスケットでシールしたものをプレートエレメントといいます。プレート式熱交換器は、プレートエレメントを必要枚数ガイドバーに懸垂させ、鋼板製の固定フレームと移動フレームの間に重ね合わせて、

伝熱プレート、ガスケットはいずれも精度の高い成形品であり、均一の厚みに締め付けることで、高いシール性を発揮、維持します。

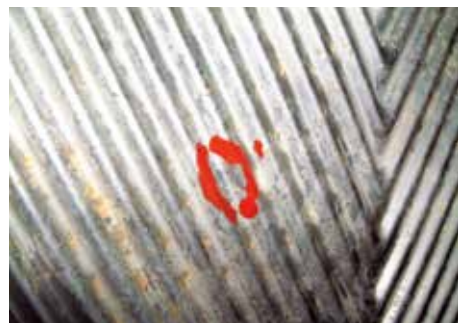
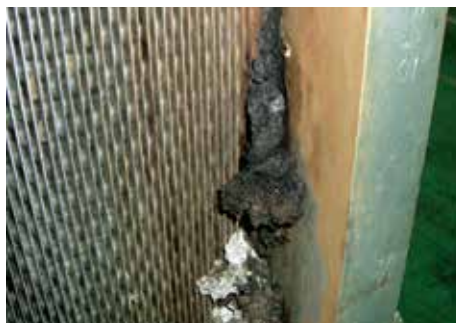
↑ 目視で確認された伝面部の貫通割れ(上)
浸透探傷試験で発見された貫通割れ(下)

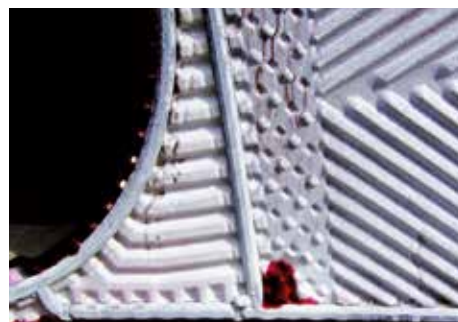
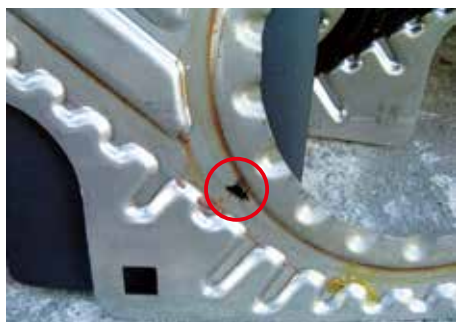
↑ ガスケット交換を行わないまま放置された熱交換器(上)、ガスケットラインで発生した隙間腐食(下)

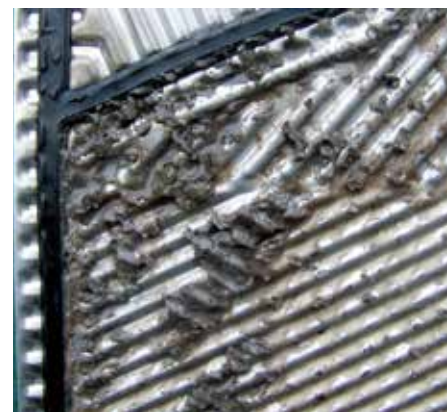
↑ プレート表面に堆積したスケール

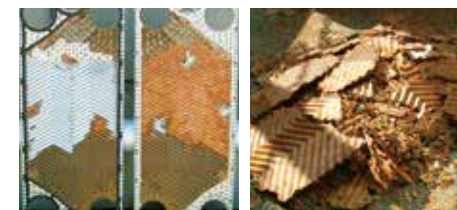
↑ プレート内部で固化したハードスケール

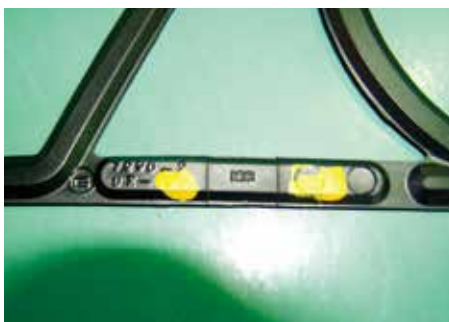
↑ ロットNO. の刻印と黄色いマーキングで、NBRであることが確認できます。

ガスケットは、プレート式熱交換器のメンテナンスにおける、唯一の消耗品です。ガスケットにはロット番号が刻印され、製造年月日、製造した金型、材質などが判別できます。材質に関しては、一見して判別できるように、カラーマーキングを施しています。

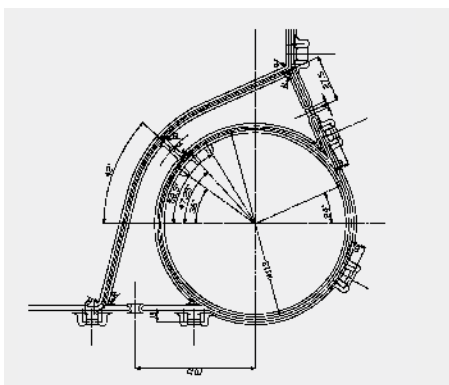
↑ ガスケットは精密な設計に基づき製作されています。

商品として提供する合成ゴムコンパウンドの選択にあたっては、価格、耐薬品性、耐熱性、耐割れ性などを徹底検証。幾千にものぼる配合のなかから、これらの評価因子を最高レベルで満足するものを選択します。さらに数々の耐久試験を経て最終決定し、シュリンク(仕上がり寸法に対する縮み代)を考慮した精密な金型で加硫、型加工します。

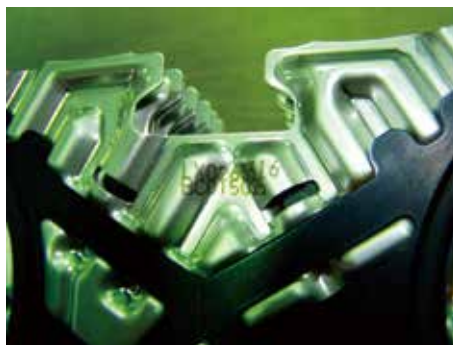
LX-12 5 316
プレートのロット番号表示

↑プレートのロット表示部分。型式 LX-026、S316 は SUS316であることを示しています。

プレートには、ガスケット同様ロット番号が電子マーカーで印字されており、ロット番号からは、

板厚、材質が読み取れ、製造年月日、使用した素材のミルシートなどをたどって確認することができます。

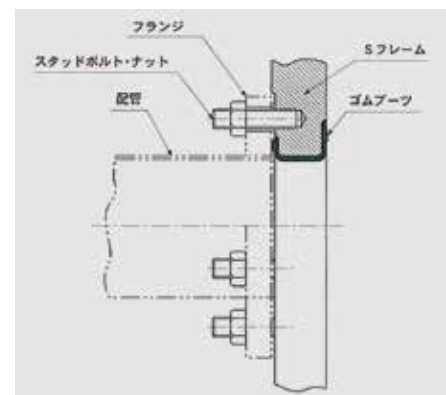
↑ゴムブーツタイプの場合は配管用ガスケットは不要です。

フレームはプレートを均一に締め付けて所定のシール性を維持する耐圧部材です。このため、腐食や劣化があれば定期的な整備や部品交換が必要です。特にフレームの通路孔部には鋼板部材との接液をふせぐためにゴムをライニングしている型式(NJ/NP型)があります。このライニング部はゴムブーツと呼ばれ、劣化があれば交換が必要です。

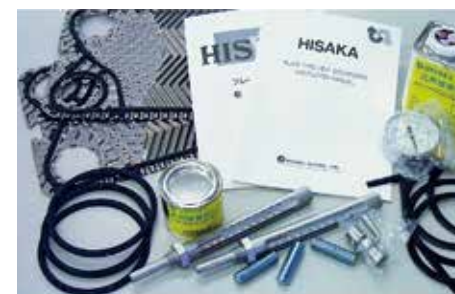
↑メンテナンス部品

プレート式熱交換器のプレート及びガスケットは1枚から供給可能です。また、締付ボルト・ナット、ゴムブーツ、専用接着剤などが整備に必要です。

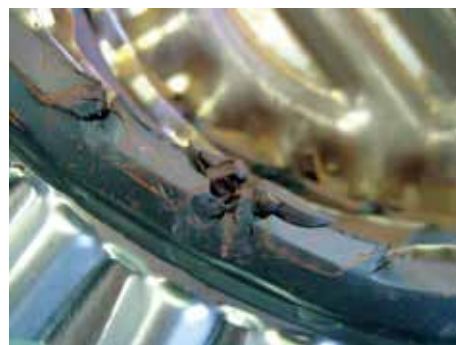
1 劣化したガスケット

ガスケットには高品質の合成ゴムを使用していますが、経年による劣化は避けられません。へたり、亀裂、炭化といったゴム特有の劣化症状は、シール性を損ない、液漏れをおこします。

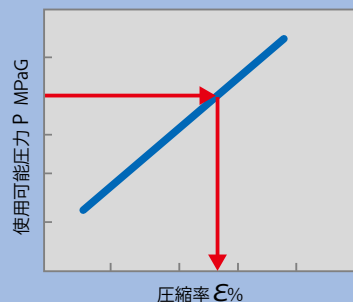
使用圧力と圧縮率 (図 1)

$$P = \alpha \cdot \epsilon + \beta \dots \textcircled{1}$$

ここで、 α 、 β は型式によらず一定の定数で圧縮率 ϵ [%]は②式で表せます。

この関係を利用すれば、使用可能圧力で必要となるガスケット最低厚み t_0 [mm]を知ることができます。…… (図 1)

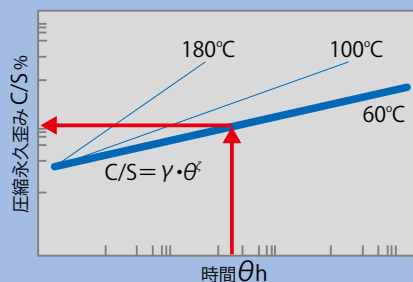
圧縮永久歪みと時間の関係 (図 2)

のガスケット厚み t_1 [mm]を予測することができます。…… (図 2)

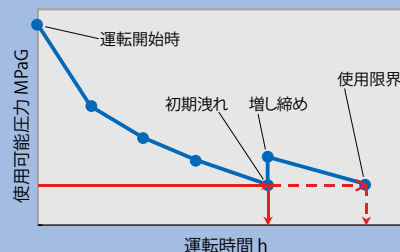
ガスケット劣化による使用圧力変化 (図 3)

図 3 は、これらの関係から運転時間と使用可能圧力との関係を示したものです。運転開始よりガスケットの圧縮永久歪が進行し、使用可能圧力が低下し運転圧力のレベルまでの圧力が低下した時点で初期漏れが発生します。その後増し締めを行うことでガスケットの圧縮率が回復し再び使用可能な状態となりますが、さらに圧縮永久歪が進行すると使用限界に到達しガスケット交換が必要となります。

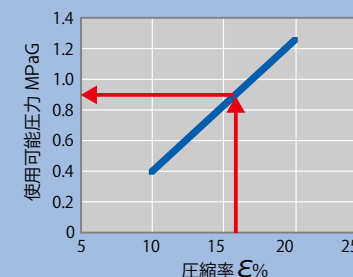
使用可能圧力と圧縮率 (図 4)

式②で求めた ϵ [%]と図 4 から使用可能圧力を求めます。

図 4 より、使用可能圧力 0.92 [MPa] > 使用圧力 0.5 [MPa]。これら①～④により、このガスケットは再使用が可能と判定できます。

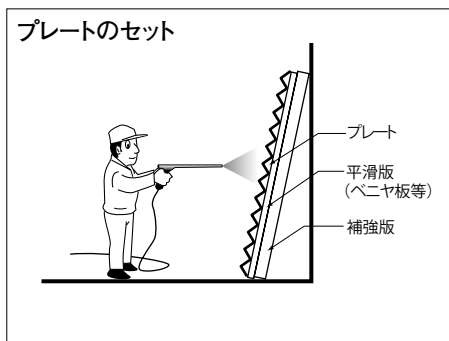
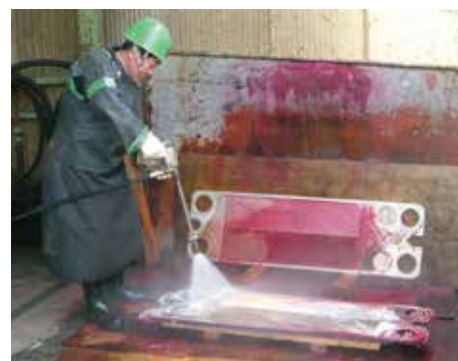
開放したプレートからガスケットを取り外し、洗浄用のデッキブラシなどを使用して洗浄するか、ジェット洗浄機を用いて、ジェット洗浄します。プレートの変形やシール面の損傷を防ぐために、平滑板と補強板を重ねたものにセットし、200mm 以上の距離でおこなってください。

↑ ジェット洗浄

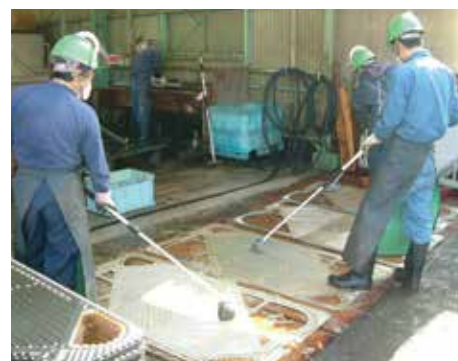
↑ ブラシ洗浄

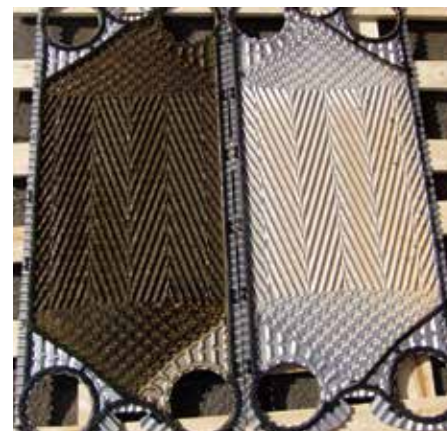
↑ 洗浄前のプレート

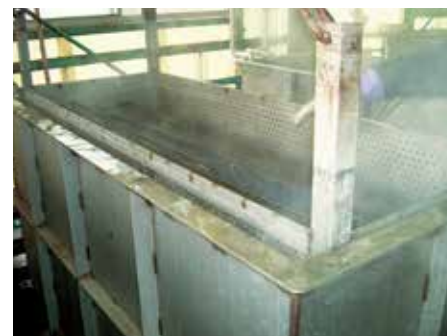
浸漬洗浄…熱交換器を分解後、プレートを薬液槽に浸漬して洗浄する方法もあります。この場合、薬品の温度、濃度や、洗浄時間には十分注意し、プレートが薬液で腐食しないような管理が必要です。

↑ 開放したプレートを薬液槽に浸漬して強固なスケールを除去します。

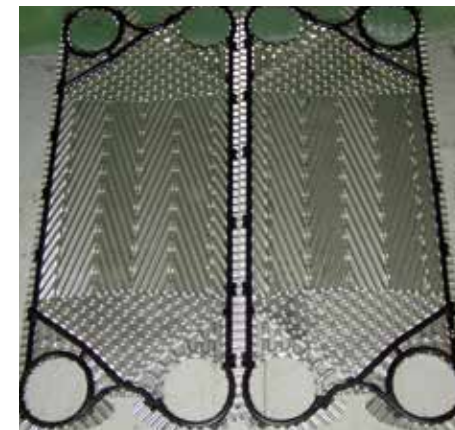
↑ 洗浄後のプレート

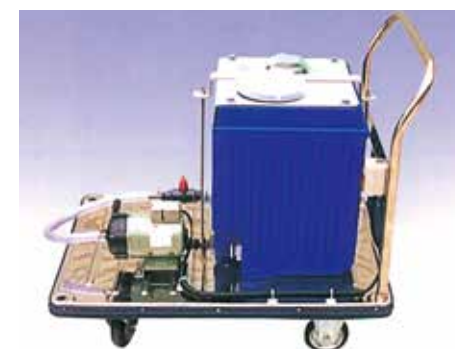
↑ CIP 洗浄装置…キャスター付き簡易移動式の定置洗浄装置(CIP)です。プレート式熱交換器の定置洗浄を行います。

定置洗浄…熱交換器内の液を排出し、温水で通常処理量より多い循環量で予備洗浄をおこなってから薬液(酸、アルカリ)を通液して洗浄をおこないます。洗浄後は十分に水洗いし、器内に薬液が残らないように注意してください。

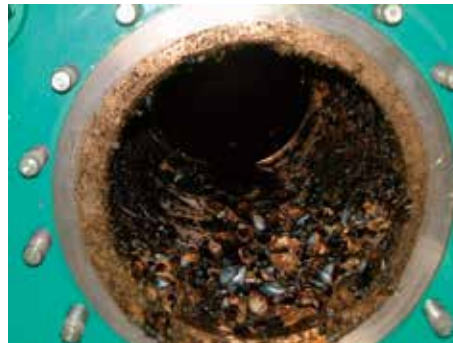
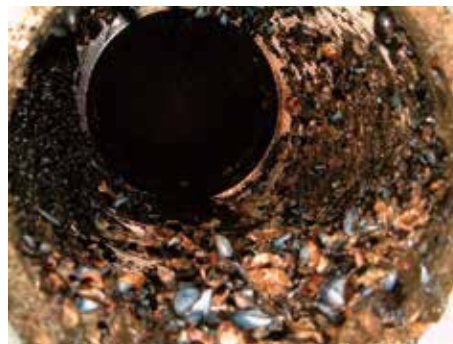
↑ 熱交換器 海水入口通路孔
ゴミ、藻、貝類で流路が閉塞し、流動障害を生じている。

海水を冷却水として使用した場合、ヘドロ、ゴミ、藻などや海洋生物が通路孔や伝熱プレート表面に付着、堆積し、海水流量の低下や伝熱性能の低下が生じます。

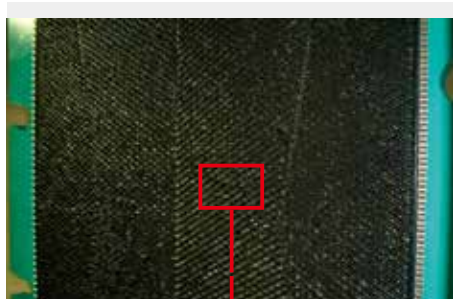
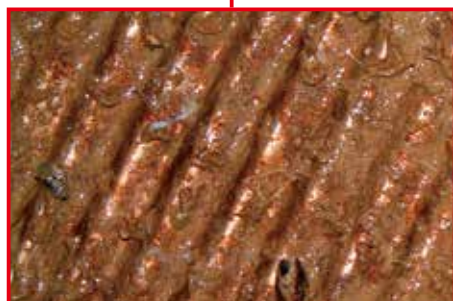
← プレート伝熱面
ヘドロや海洋生物が付着、堆積して伝熱障害を生じている。

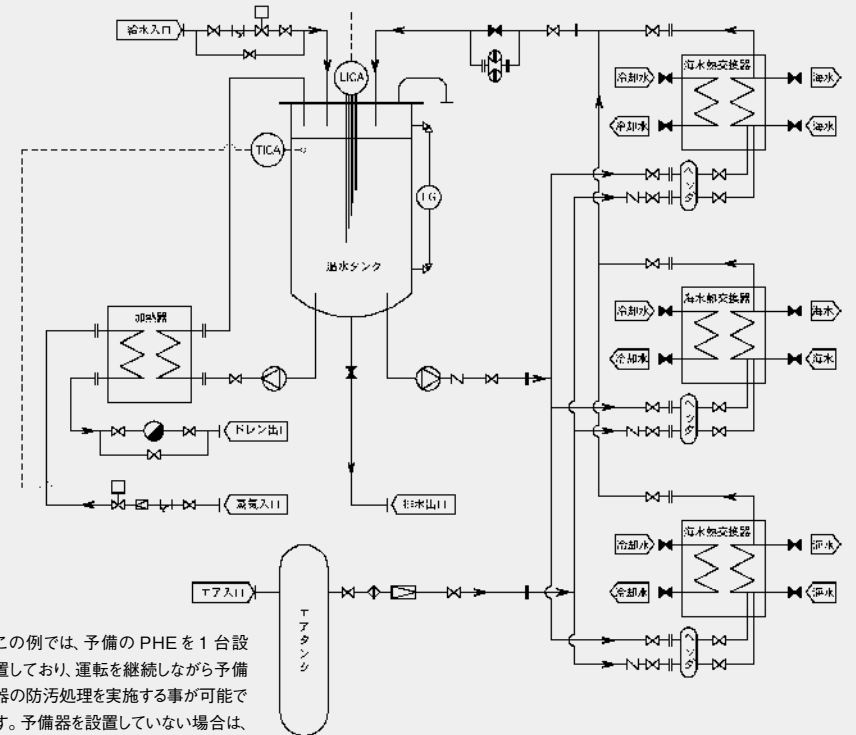
防汚処理装置のシステムフロー

この例では、予備の PHE を 1 台設置しており、運転を継続しながら予備器の防汚処理を実施する事が可能です。予備器を設置していない場合は、プラント定修時または低負荷時に 1 台を休止させて防汚処理を行います。

そのため、多くのプラントでは定期的(年に1回程度)に分解洗浄を実施していますが、これには多くの時間と費用がかかります。そこで日阪では、防汚処理方法として、プレート式熱交換器を休止させて海水を排水し、温水を一定時間循環させる「温水循環」と、最後に圧縮空気を吹き込む「エアバブリング」の組み合わせをおすすめしています。

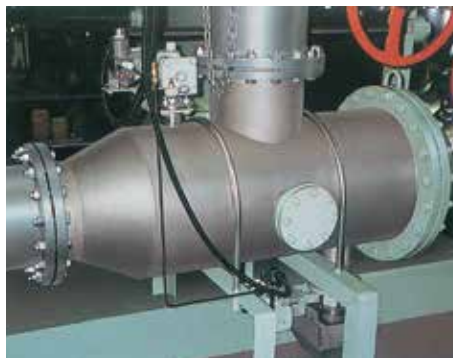
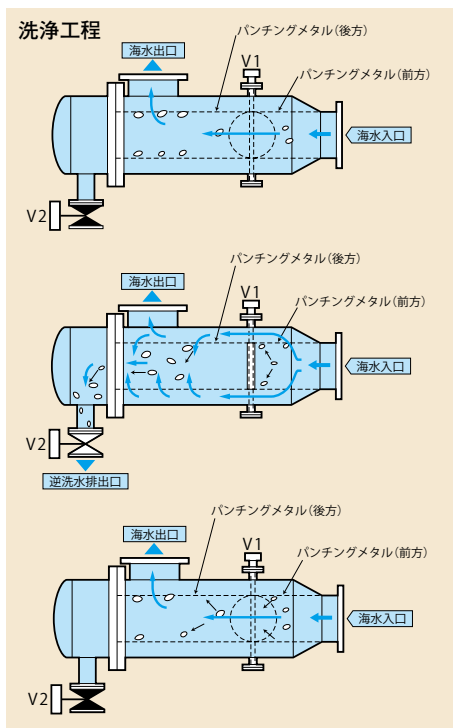
③通常運転…V1 全開・V2 全閉状態

タイマー（逆洗時間：数10秒程度）で通常運転に復帰します。復帰と同時にバタフライ弁前方のパンチングメタルの内面の異物は、バタフライ弁後方のパンチングメタルに移動します。

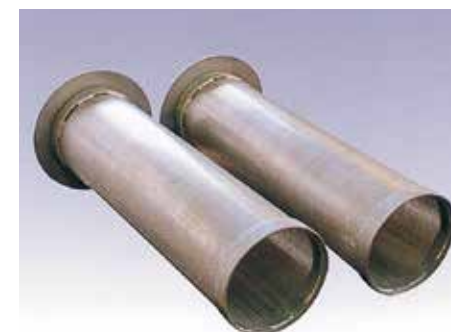
■インナーストレーナー

孔径2～3mmのパンチングメタルタイプのインナーストレーナーです。プレート式熱交換器の流体入口部に挿入し、流体中の異物、ゴミなどを取り除きます。

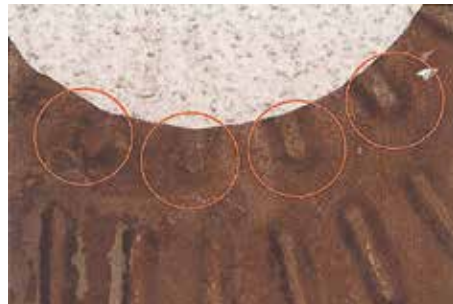
↑ メッキ液通路孔 拡大

- 使用期間……約 8 年
- プレート材質…SUS316
- 使用流体……クロム酸系めっき液 / 冷却水
- 使用温度……30°C
- 原因……………母材が非耐食性
- 対策……………約 8 年の使用実績があり、現時点では使用可能ですが、プレートの肉厚を上げる、材質を完全耐食であるチタニウムに変更するなどの処置が必要です。材料は、腐食速度 < 0.1mm/year で選定することを目安とします。

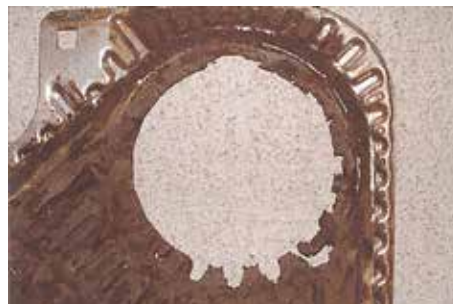
↑ メッキ液通路孔

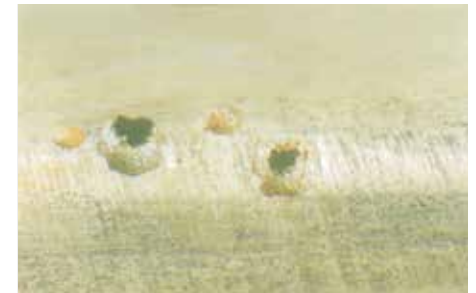
↑ 腐食部拡大写真

- 使用期間……約 1 年
- プレート材質……SUS304
- 使用流体……エンジン循環冷却水 / 冷却水
- 使用温度……90°C
- 原因……………循環水の Cl⁻ イオン濃度は 50ppm で腐食を発生させる濃度ではありませんが、局部的な濃縮や付着したスケール下で腐食が進行したと推定できます。
- 対策……………鋼種グレードを、Cr 量を増加し Mo を添加した SUS316 などへ変更する必要があります。また、定期的な分解点検を実施し、スケールの除去による不動態皮膜の再生と使用流体の水質管理を推奨します。

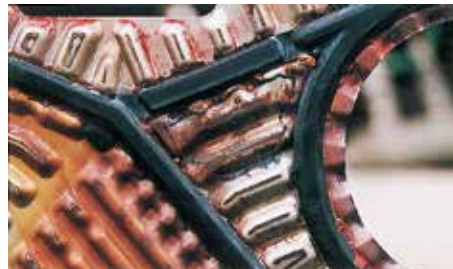
↑ 発錆下で応力腐食割 (後述) も発生

- 使用期間……………約 5 年
- プレート材質……………SUS304
- 使用流体……………スチーム / 市水
- 使用温度……………140℃
- 現象……………ガスケットの劣化によるスチーム側プレート肩部からの微量なじみ漏れが 2 重シール部に侵入し、腐食因子である Cl^- イオンの濃縮にともないプレートが貫通。2 重シール部裏面で、市水の外部漏れが確認されました。
- 原因……………ガスケットからの微量な液漏れをそのまま放置しておいたために発生した Cl^- イオン濃縮による二次的な孔食です。
- 対策……………ガスケットを定期的に交換すると同時に、使用するプレート材質を SUS316 へ変更するなどの対策が考えられます。

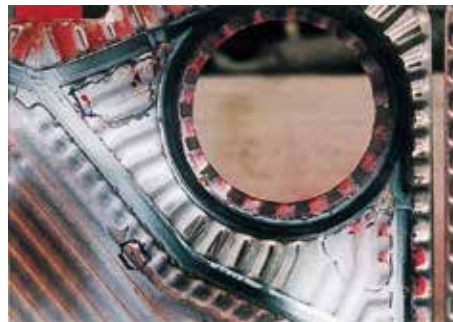
↑ カラーチェックの現像液の赤色箇所で貫通割れ

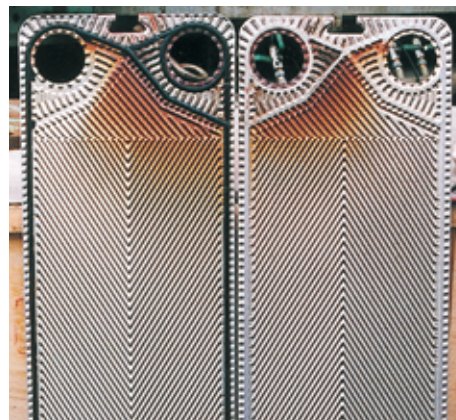
↑ スチーム側プレート外観写真

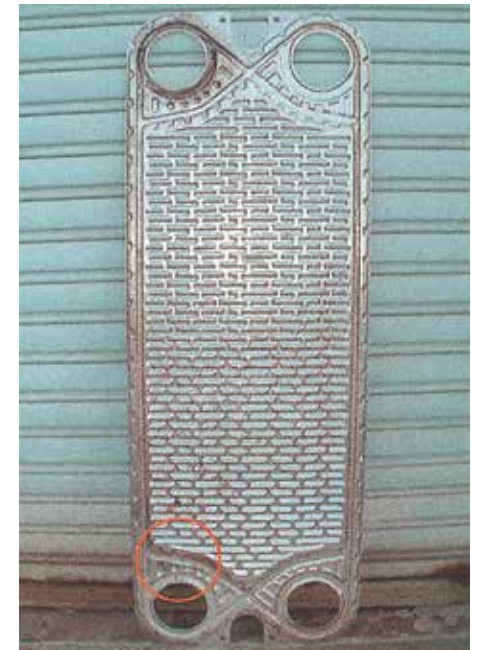
↑ 冷水側プレート全体写真

- 使用期間……………約 6 ヶ月
- プレート材質……………Carpenter 20 相当
- 使用流体……………98% 硫酸 / 循環冷却水
- 使用温度……………60℃
- 原因……………冷却水側のガスケットとプレートとの隙間部において腐食因子である Cl^- イオン濃度が高いことが認められました。さらに本事例では冷却水がプレート貫通孔から 98% 硫酸側へ混入したことによる急激な濃度変化を 2 次的要因としてプレートを全面腐食にいたらしめました。
- 対策……………プレート材質を HastelloyC 相当へ変更し、冷却水の Cl^- イオン濃度が上昇しないような改善と管理が必要です。

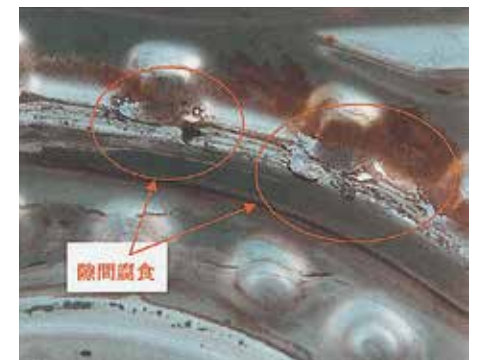
↑ 冷水側プレート表面の拡大写真

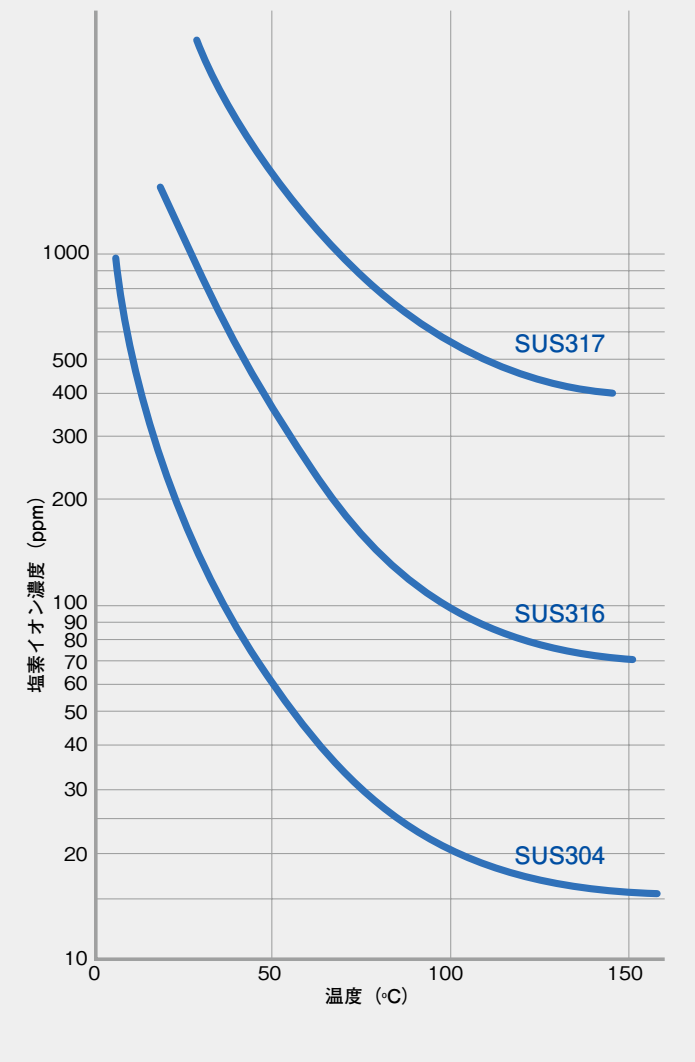
ステンレス鋼の一般的な耐隙間腐食曲線

■ステンレス鋼の耐隙間腐食性
 オーステナイト系ステンレスの腐食形態として観察される隙間腐食、孔食の主な要因として上げられるのが水中に含まれるCl⁻（塩素イオン）濃度です。使用する流体のCl⁻濃度があらかじめ判っている場合には、本表を材質選定の参考としてご使用下さい。
 例）Cl⁻イオン濃度が100ppm以下で、最高温度が40°Cの冷却水の場合 SUS304 ではやや耐食性に心配があるので材質としては SUS316 を選定します。

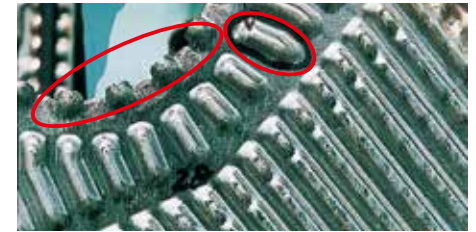
↑ 激しい全面腐食で板厚減少大

- 使用期間……………約 4 年
- プレート材質…………TP270 (Ti)
- 使用流体……………20%NaOH/ 工業用水
- 使用温度……………30°C
- 現象……………20%NaOH の液接面に、激しい全面腐食、貫通孔、液漏れが確認されました。
- 原因……………プレート同士の当たり点、接触面の周囲に特に激しくえぐられたようなエロージョン・コロージョンが認められ、腐食状態からエロージョン・コロージョンが進行したと考えられます。
- 対策……………プレート増枚による流速の抑制、ならびに想定されるスラリー分の除去をおこなうとともに、プレート自体の板厚をより厚いものに更新する方法があります。また母材の耐食性の確認も必要となります。

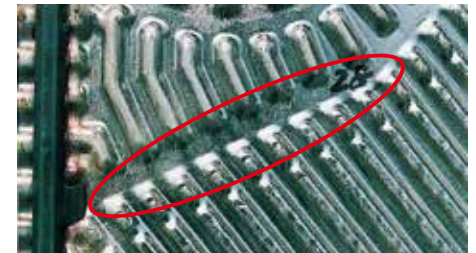
↑ プレート当たり点・接触部近傍の隙間部にエロージョン・コロージョン発生

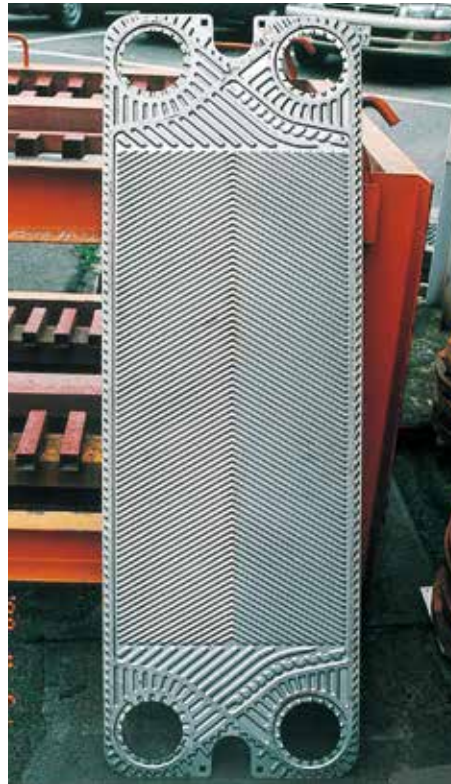
↑ プレート全体写真

- 使用期間……………約 2 年
- プレート材質……………SUS304
- 使用流体……………1 次水 / 2 次水
- 使用温度……………90℃
- 現象……………ガスケットの裏面に発錆があり、ガスケットシールラインに割れが発生しています。
- 原因……………水質中の塩化物イオンが高い温度条件にさらされ、流速の遅いガスケット部位で濃縮され、プレートが加速度的に腐食されたと考えられます。割れの形態は、発錆、割れの枝状の分岐状態から判断して、応力腐食割れだと言えます。
- 対策……………伝面部でも腐食が発生していることから、本水質に対して SUS304 では耐食性に不安があることが推測されます。耐塩素（塩化物）材質であるモリブデン添加の SUS316 への材質変更を推奨します。

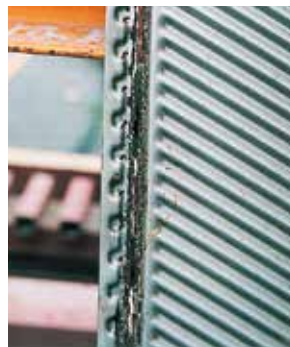
← ガスケット溝部での割れ

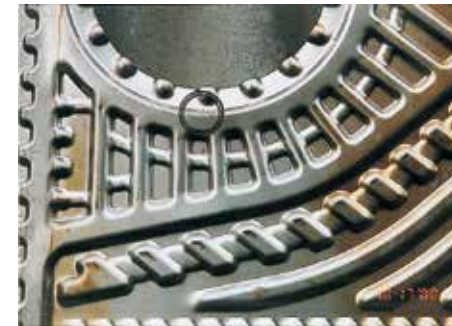
↑ ベーパー側プレート拡大写真

- 使用期間……………約 3 年 7 ヶ月
- プレート材質……………TP270
- 使用流体……………混合有機ベーパー / エチレングリコール
- 使用温度……………99℃
- 現象……………プレートにクラックが発生し、漏れが確認されました。
- 原因……………混合有機ベーパー（トルエン、メタノール、アセトン等）の凝縮器として使用。ベーパー中のメタノールに起因するクラックが生じ、応力腐食割れが発生したと考えられます。
- 対策……………メタノールに対してはオーステナイト系ステンレス鋼の適用が適正です。SUS316 への鋼種変更を推奨します。

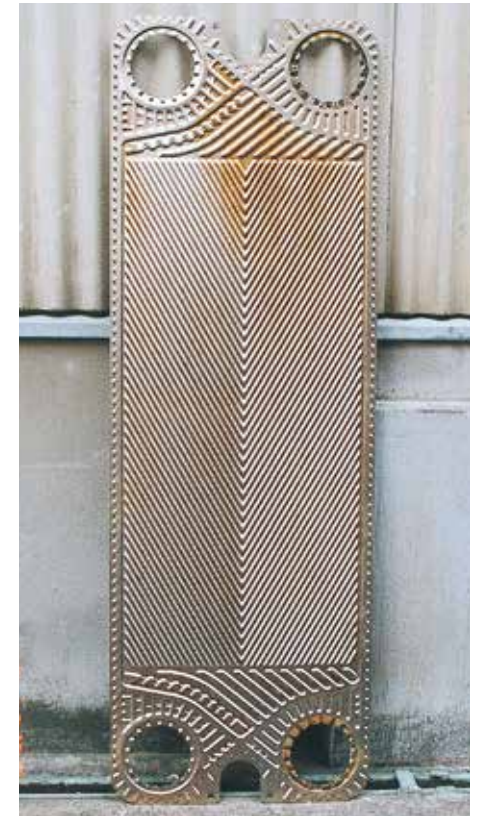
↑ ベーパー側プレート全体写真

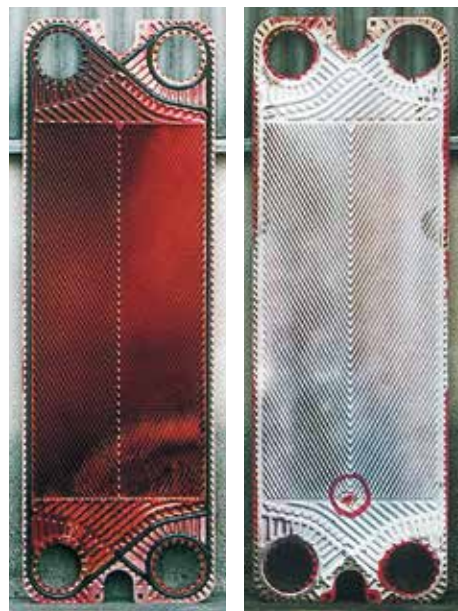
↑ スチーム側プレート全体写真(左)
液媒油側プレート全体写真(右)

- 使用期間……………約 13 年 8 ヶ月
- プレート材質…………SUS316
- 使用流体……………スチーム / 熱媒油
- 使用温度……………130℃
- 現象……………定期的にブラインと熱媒油を流して使用していたところ、ブラインと熱媒油の二液混合が発生。5 枚のプレートにおいて、プレート下部の伝熱面中央部先端近辺に割れが確認されました。
- 原因……………プレートに腐食の痕跡がないこと、割れの位置がすべて同じであること、応力集中や負荷が大きい位置であることなどから推定して、疲労割れが原因だと考えられます。
- 対策……………本器は長期にわたって使用されていたため、疲労割れが発生したと考えられます。プレートの強度を上げるためより板厚の厚いプレートに更新します。

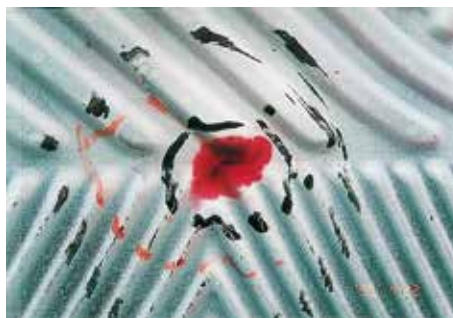
↑ 割れ部拡大

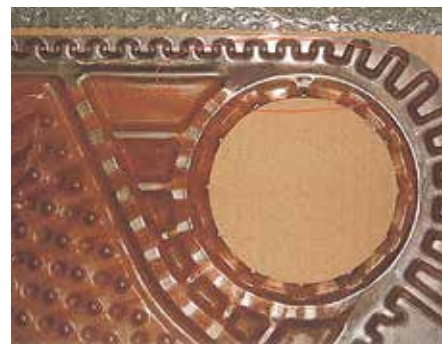
← 通路孔部(プレート裏面より)大きく変形しているのがわかる

- 使用期間……………約 13 年 4 ヶ月
- プレート材質…………SUS316
- 使用流体……………0.2MPaG スチーム / 温水
- 使用温度……………170℃
- 現象……………温水側プレートのガスケット溝に変形が確認されました。
- 原因……………腐食や応力集中などが見られないため、水撃作用が原因だと考えられます。
- 対策……………この状態のままではガスケットが圧縮されずシールできません。プレートは再使用不可と判断されたため、全数交換をおこないました。また運転方法の見直しにより水撃作用を回避する対策が必要です。

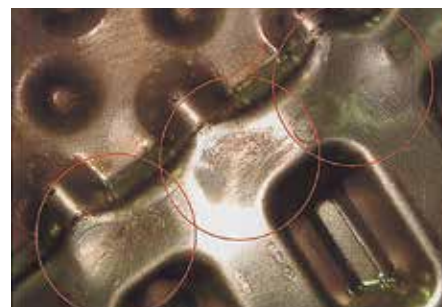
← 2重シール部が(プレート裏面より)凹んでいるのがわかる
